TRAVAUX AU PUIITS ST-FRANÇOIS-DU-LAC N° 1 (A248)

Document d'information

Mai 2019

Repsol

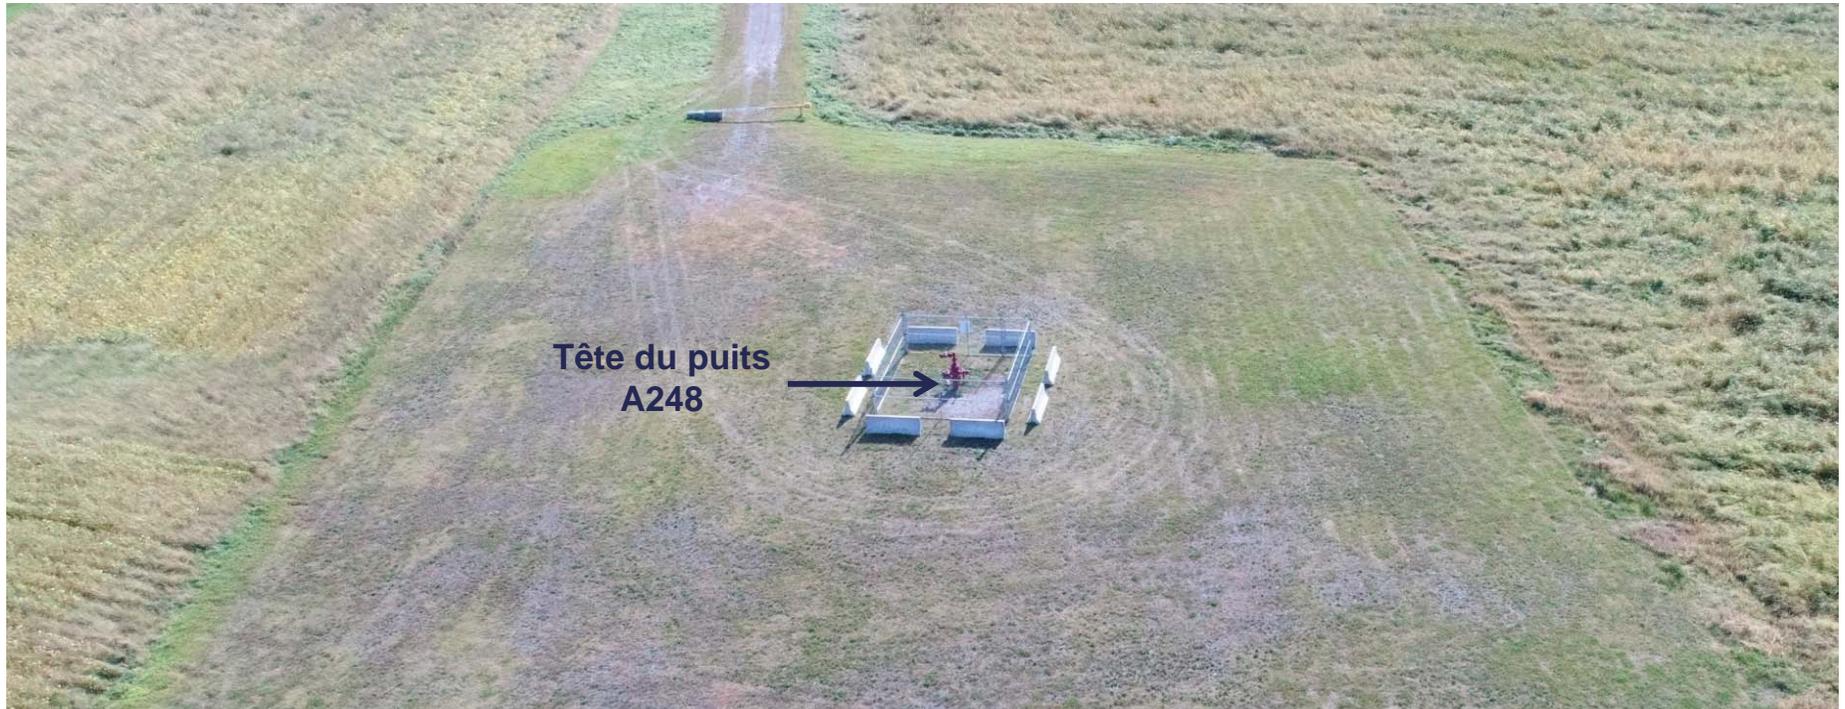
- Dans le cadre de notre programme d'inspection de puits, de la pression a été décelée à la tête du puits A248.
- L'objectif de nos travaux est donc d'éliminer cette pression en installant un bouchon provisoire dans le tubage de production du puits.

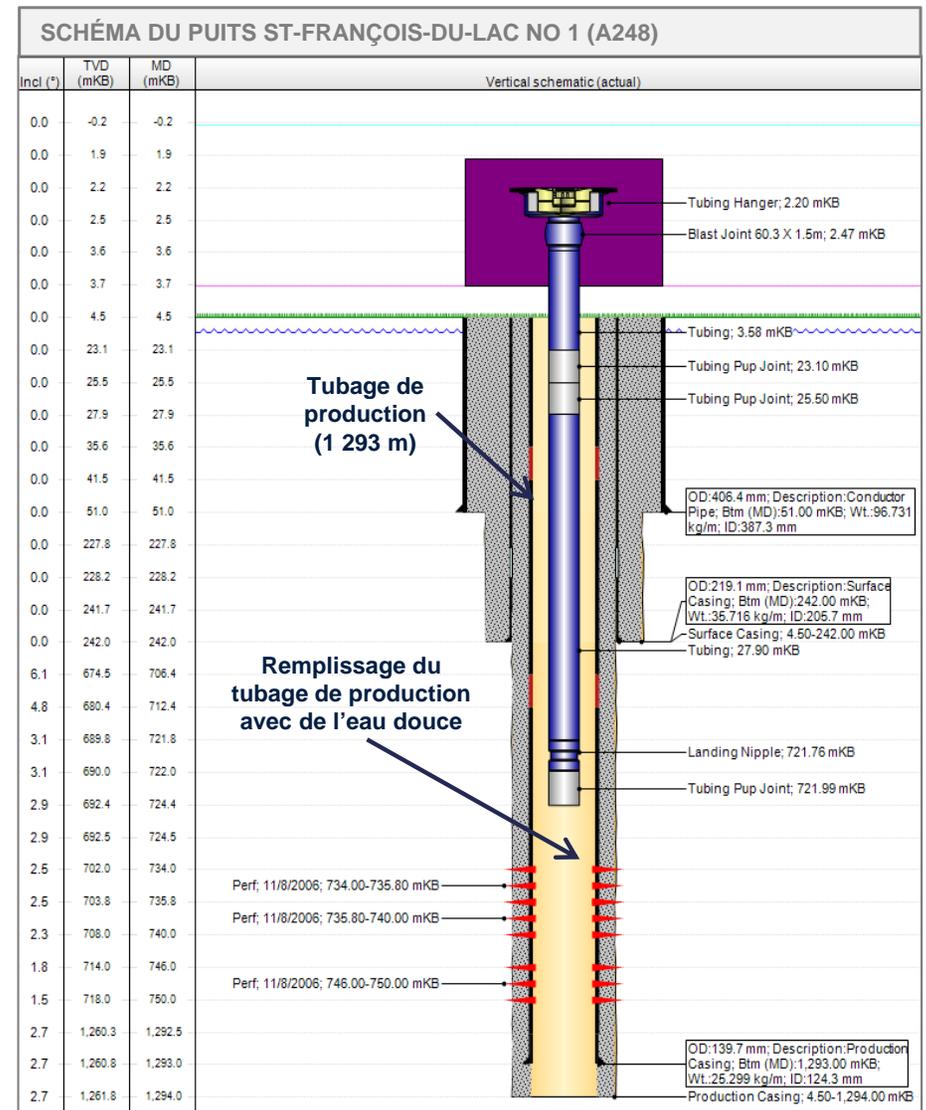
- **Étape 1.** Mobilisation des équipements sur le site incluant une foreuse de service montée sur une remorque.
- **Étape 2.** Purge et combustion contrôlée du gaz résiduel contenu dans le tubage intermédiaire du puits à l'aide d'une torchère.
- **Étape 3.** Remplissage du tubage de production avec de l'eau douce pour éliminer la pression et prévenir tout flux de gaz (voir le schéma du puits A248 ci-contre).

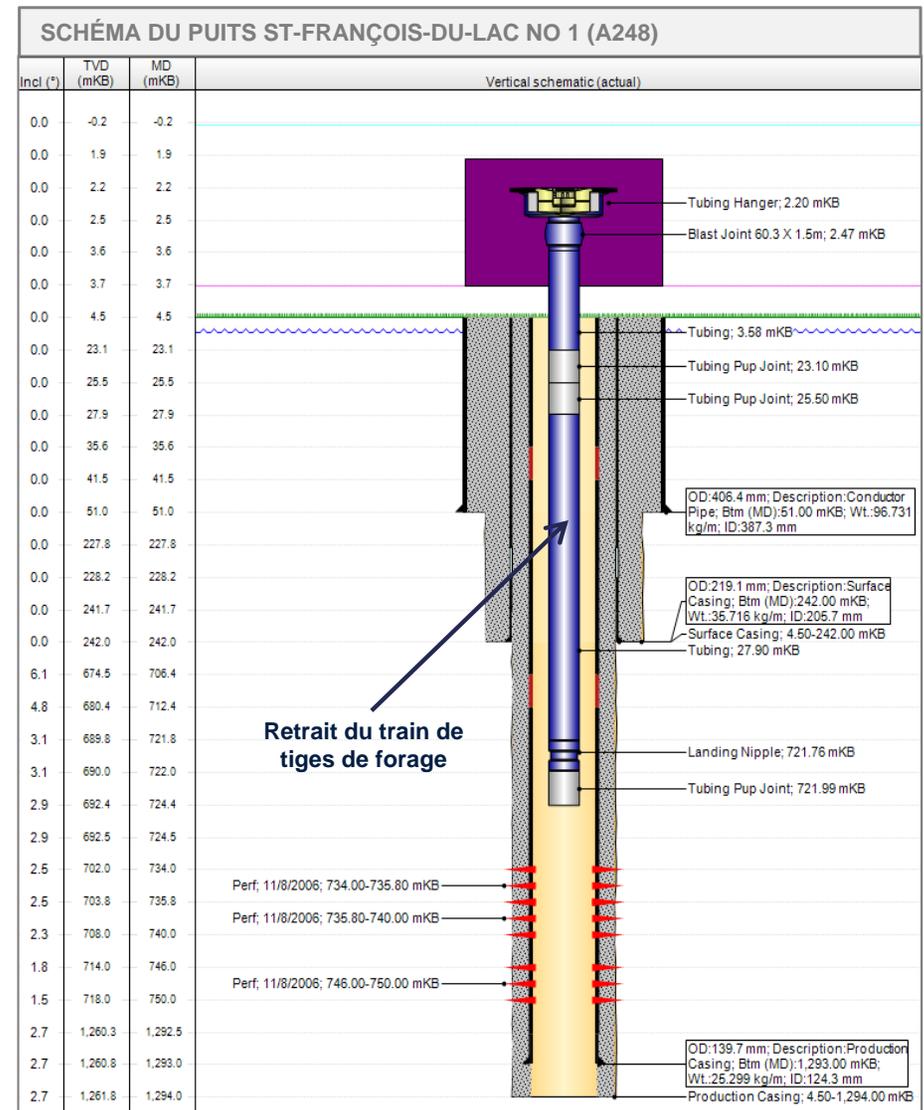
- **Étape 4.** Installation du système anti-éruption capable de supporter de fortes pressions.
- **Étape 5.** Vérification de l'efficacité de la vanne de sûreté avec une pression de 34,5 mégapascals MPa.
- **Étape 6.** Retrait du train de tiges de forage présentement entreposé dans le puits.

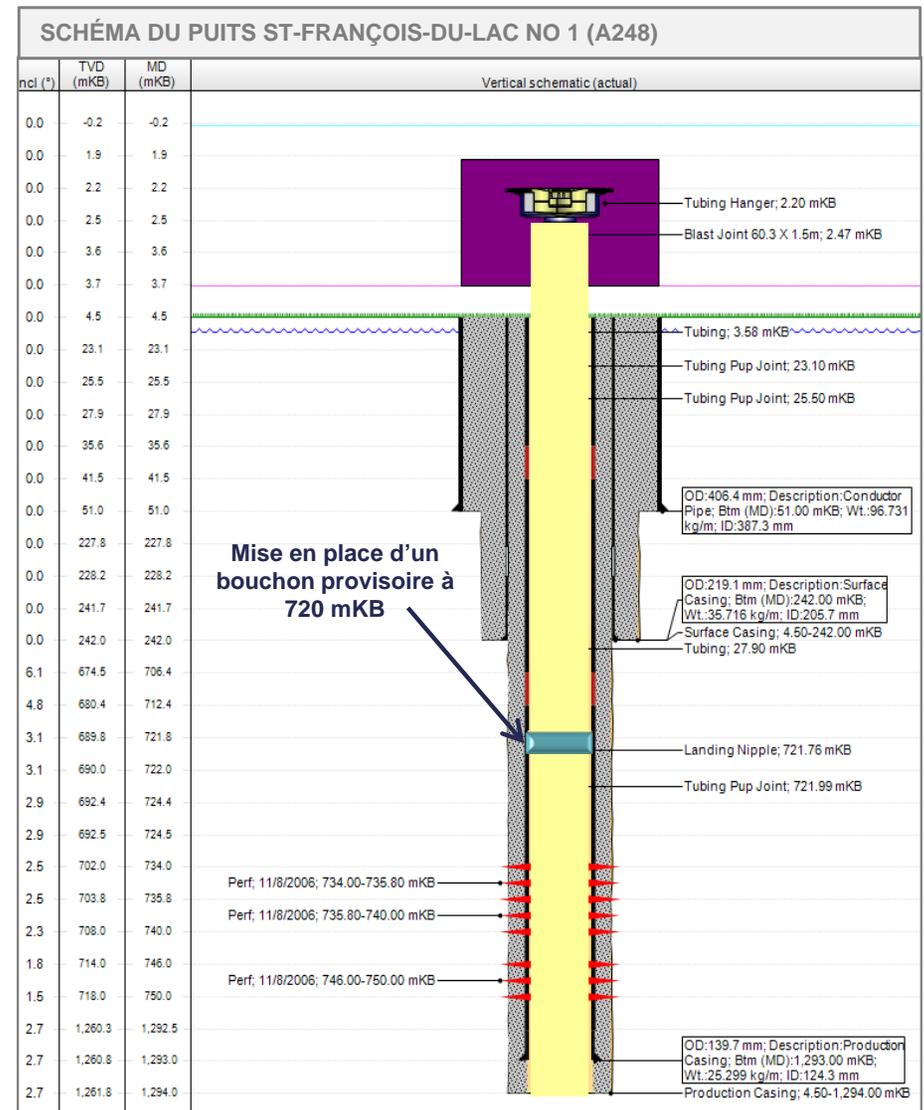
- **Étape 7.** Installation d'un bouchon provisoire à une profondeur de 720 mKB (voir la figure ci-contre).

Note : KB = Kelly bushing (table de rotation de la foreuse)

- **Étape 8.** Vérification de l'étanchéité du bouchon provisoire à l'aide d'un test de pression.

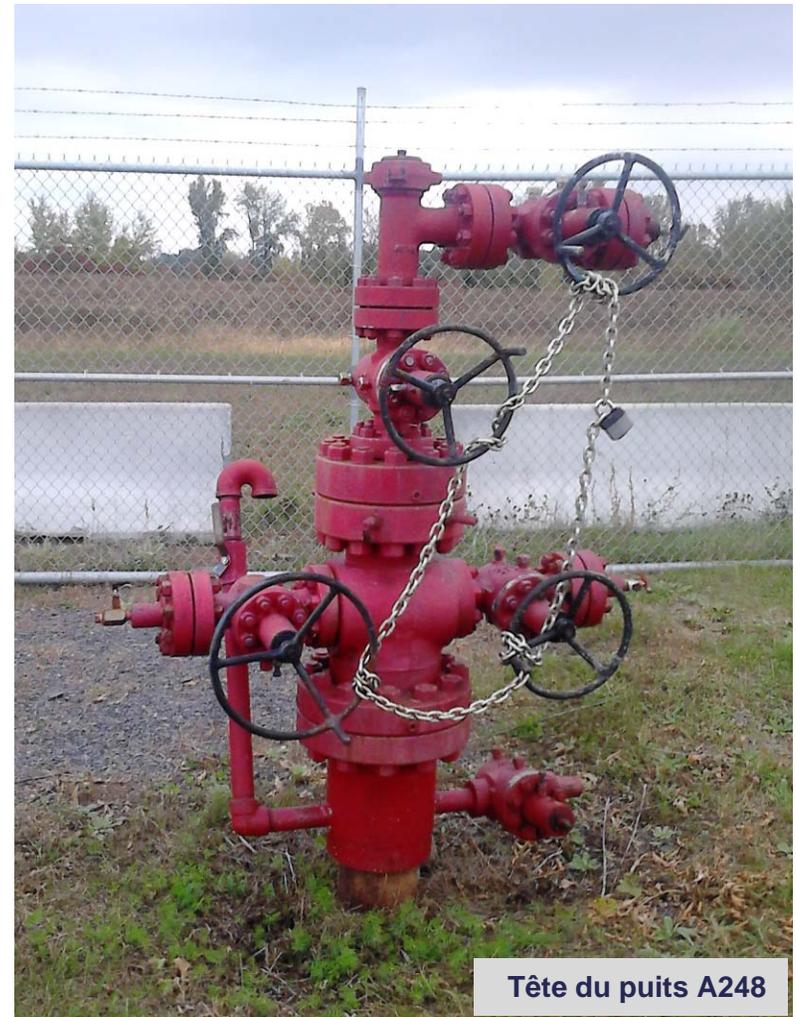
Tête du puits A248

- **Étape 9.** Retrait du système anti-éruption.
- **Étape 10.** Sécurisation du puits :
 - ✓ remise en place des blocs de ciment et du périmètre clôturé;
 - ✓ sécurisation des vannes du puits à l'aide d'une chaîne et de cadenas.
- **Étape 11.** Démobilisation des équipements.
- **Étape 12.** Reprise des inspections hebdomadaires du puits.
