# COMITÉ DE SUIVI # 5 NICOLET-YAMASKA

## Présentation du puits A261

Juin 2019

Repsol

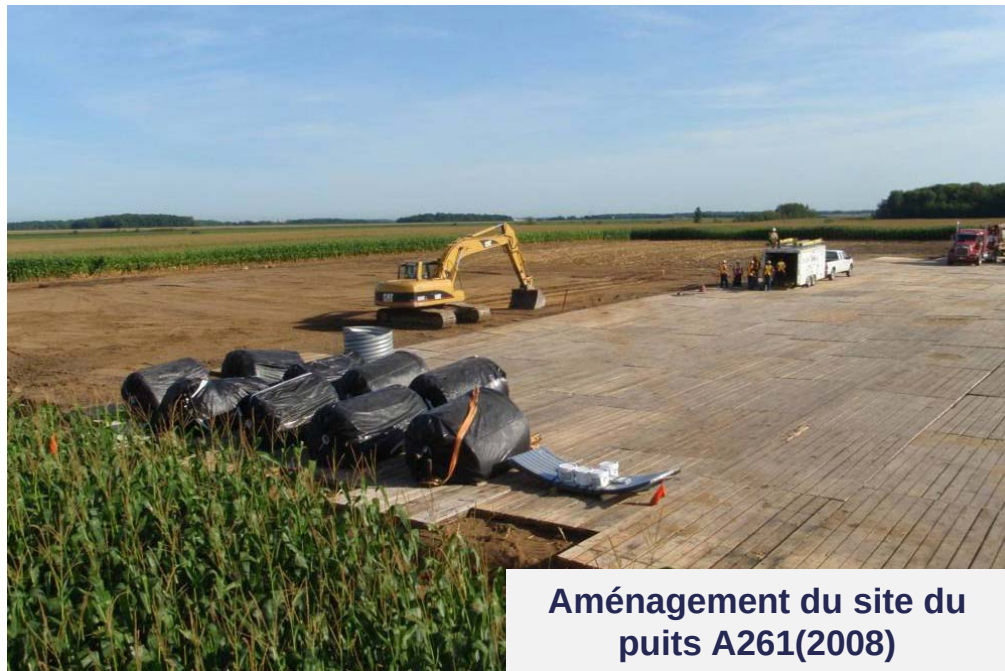
Aménagement du site du puits A261(2008)

- Aménagement du site à l'aide de **matelas de chêne**.
- Installation des **membranes robustes et imperméables** sous les équipements afin de contenir toute fuite accidentelle de contaminants.
- Aménagement du site sous la **supervision d'un ingénieur-agronome indépendant**.

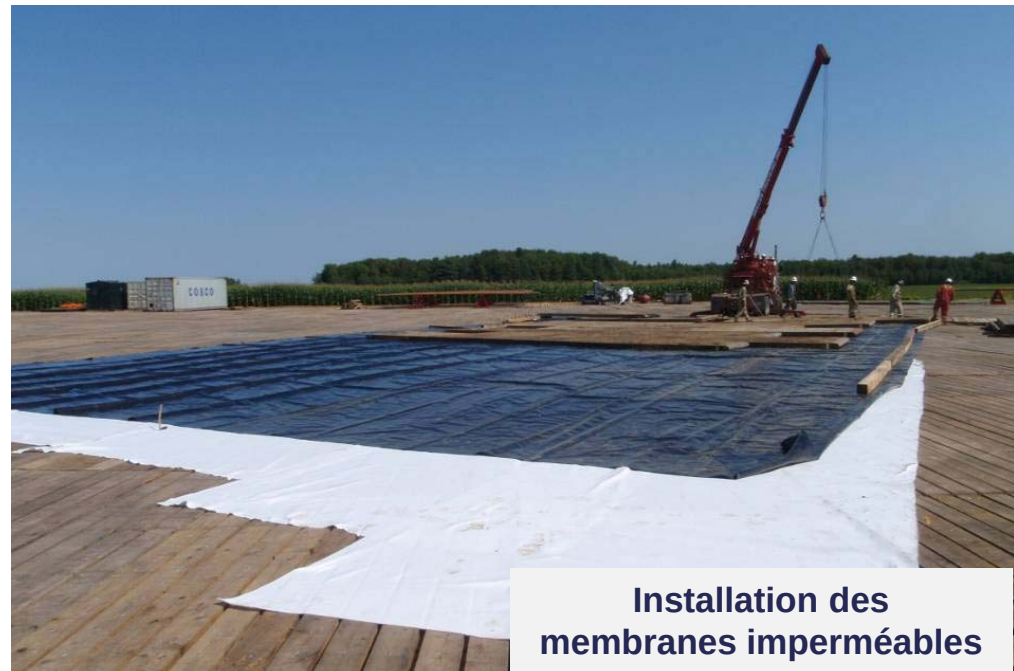
Installation des membranes imperméables

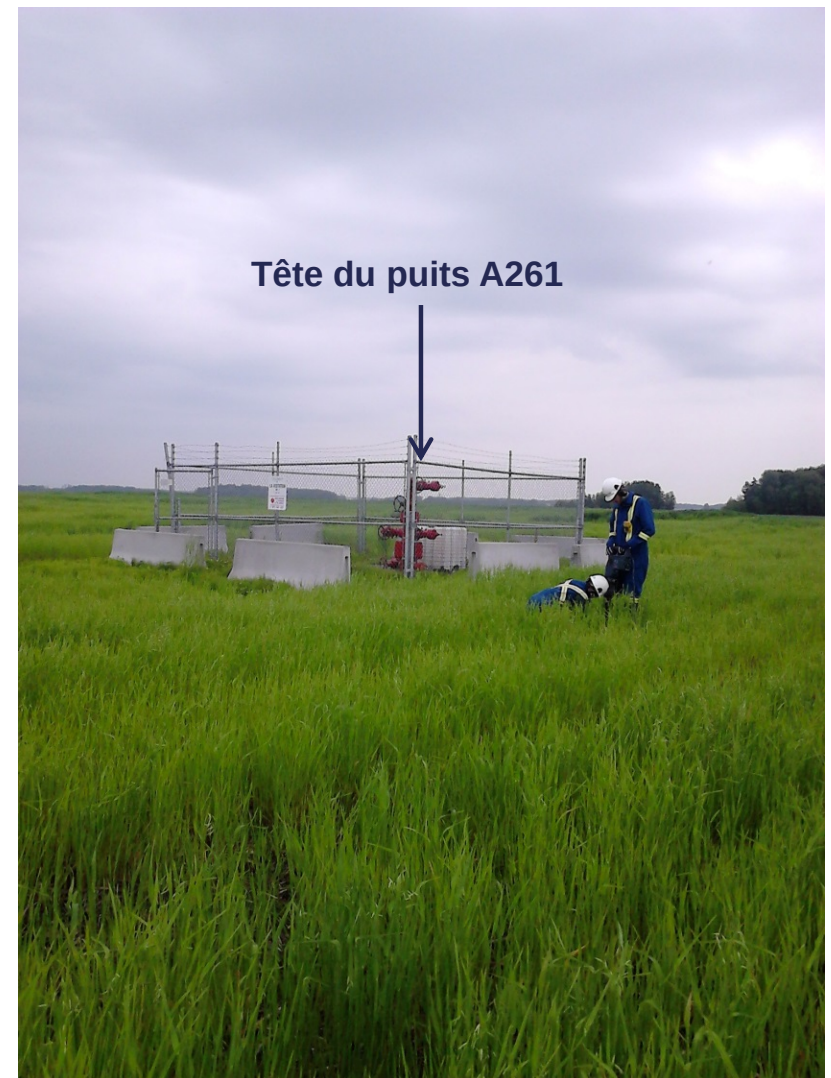
- Puits vertical foré en 2008
- Profondeur du puits : 2 770 m
- Cibles géologiques :
  - ✓ Trenton/Black River (cible originale)
  - ✓ Shale d'Utica
- Aquifère d'eau douce protégé par une série de tubages étanches :
  - ✓ Tubage de surface (9 5/8") :  
0 – 572 m de profondeur
  - ✓ Tubage intermédiaire (7") :  
0 – 1 963 m de profondeur

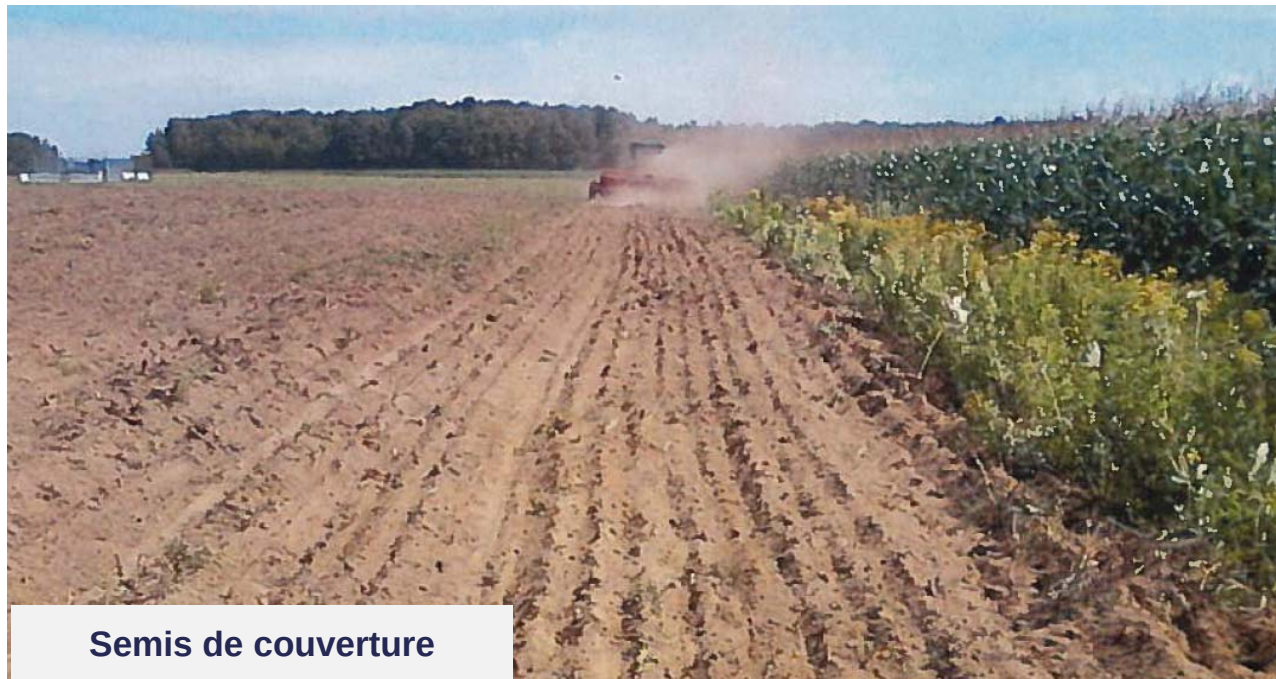
- ✓ **Travaux de décompactage** des sols réalisés à l'aide d'une sous-soleuse, sous la supervision d'un agronome.
- ✓ **Semis de couverture** réalisé par le propriétaire, sous la supervision d'un agronome.

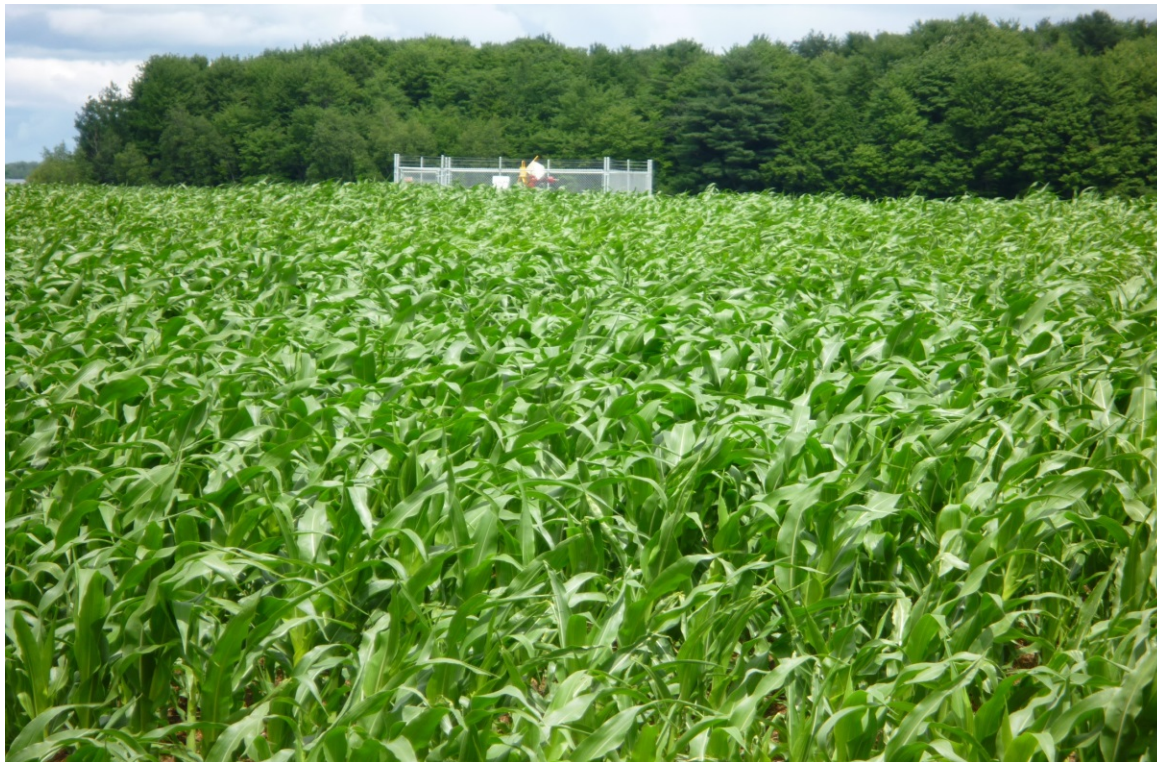
- Inspections hebdomadaires du site et du puits par du personnel qualifié;
- Enceinte clôturée autour du puits et blocs de béton;
- Vannes de la tête de puits enchaînées et cadenassées.
