# TRAVAUX AU PUITS LECLERCVILLE HZ N° 1A (A276)

Document d'information

Mai 2019

Repsol

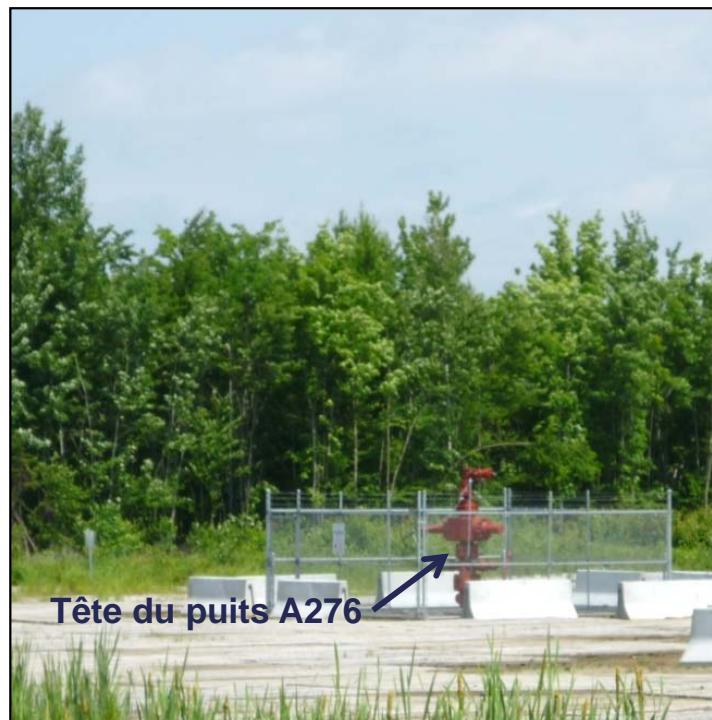
- Dans le cadre de notre programme d'inspection de puits, de la pression a été décelée à la tête du puits A276.
- L'objectif de nos travaux est donc d'éliminer cette pression en installant un bouchon provisoire dans le tubage intermédiaire du puits.
