TRAVAUX AU PUIITS SAINT-DAVID N° 1 (A259)

Document d'information

Mai 2019

Repsol

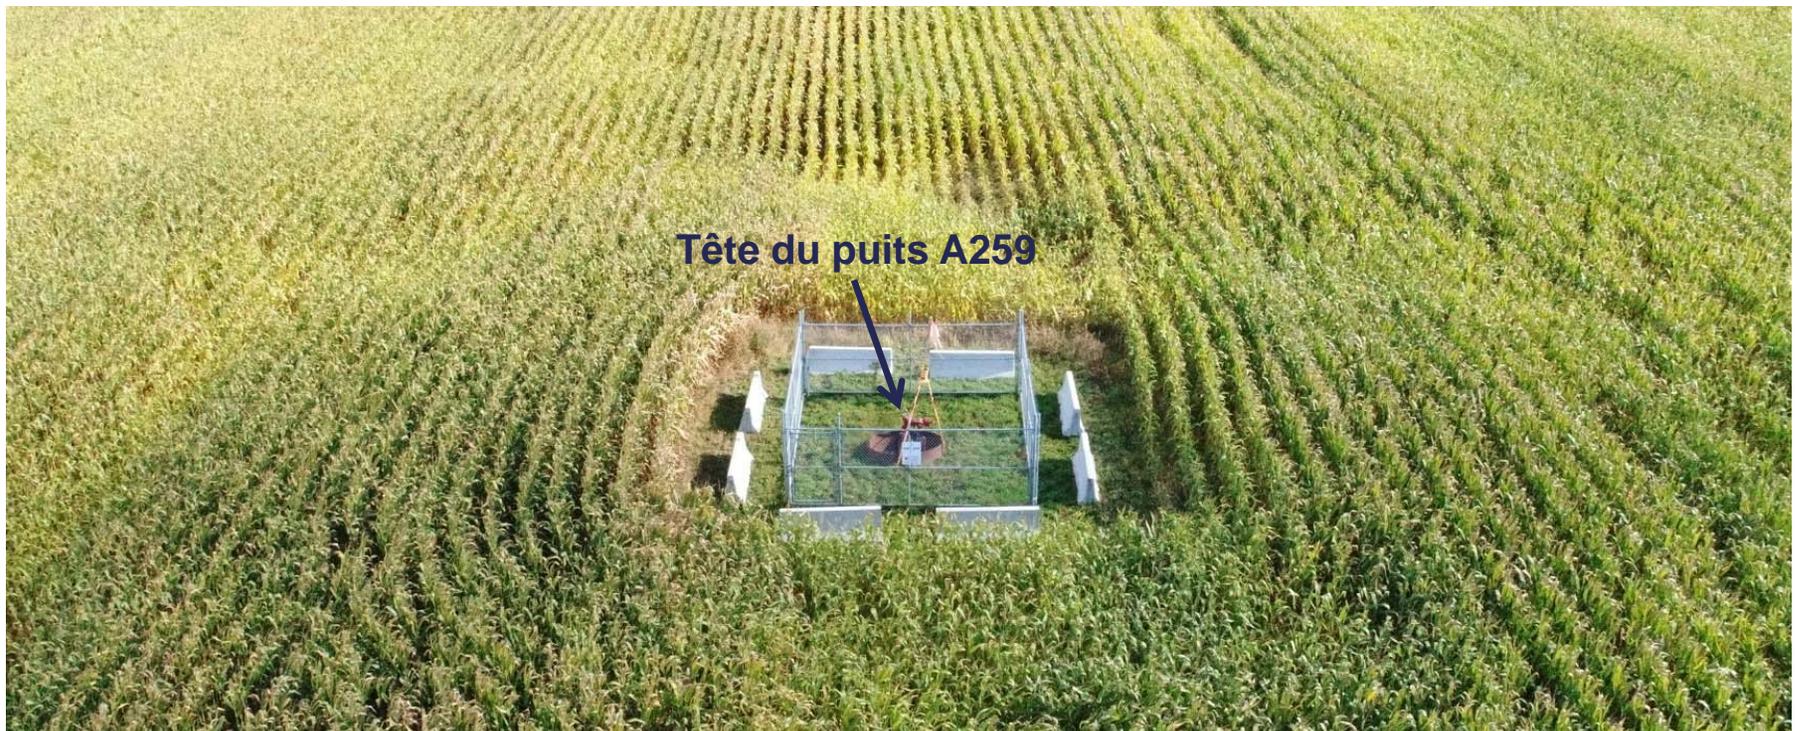
- Dans le cadre de notre programme d'inspection de puits, de la pression a été décelée à la tête du puits A259.
- L'objectif de nos travaux est donc d'éliminer cette pression en installant un bouchon provisoire dans le tubage intermédiaire du puits.

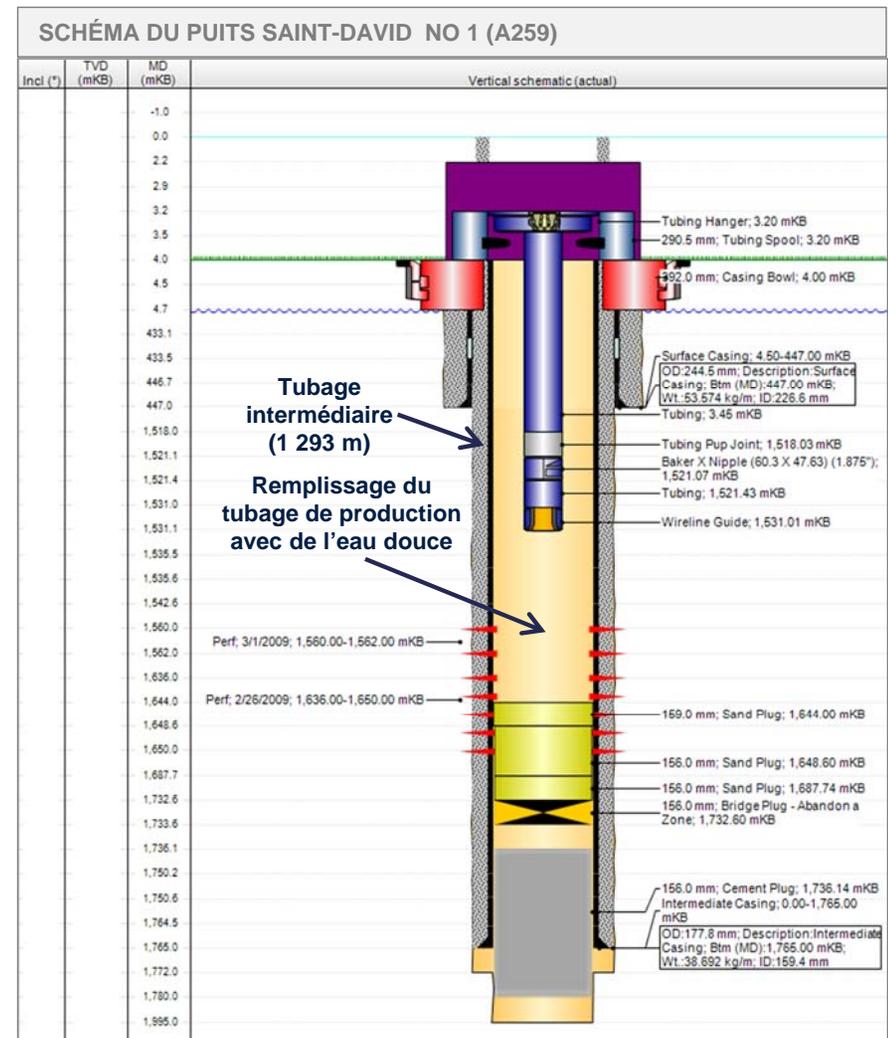
- **Étape 1:** Aménagement d'une aire de travail temporaire à l'aide de matelas de chêne.
- **Étape 2:** Mobilisation des équipements sur le site incluant une foreuse de service montée sur une remorque.
- **Étape 3:** Purge et combustion contrôlée du gaz résiduel contenu dans le tubage intermédiaire du puits à l'aide d'une torchère.
- **Étape 4:** Remplissage du tubage de production avec de l'eau douce pour éliminer la pression et prévenir tout flux de gaz (voir le schéma du puits A259 ci-contre).

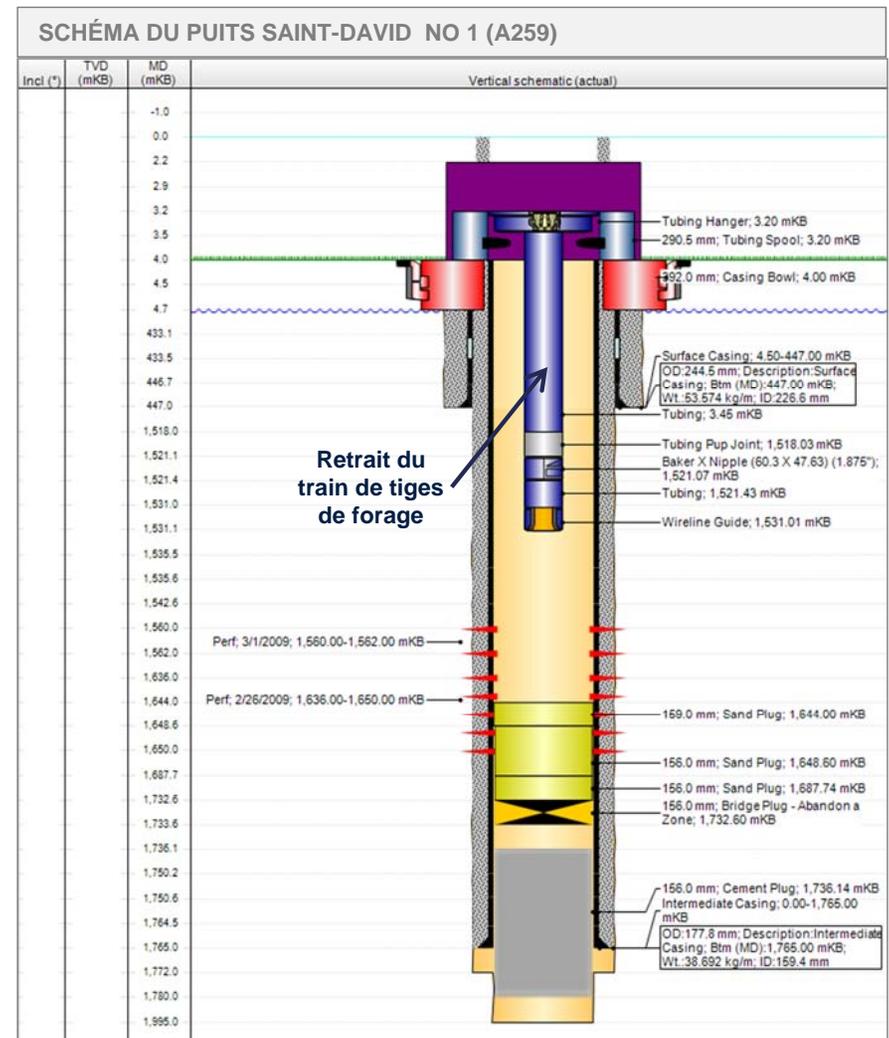
- **Étape 5:** Installation d'un système anti-éruption capable de supporter de fortes pressions.
- **Étape 6:** Vérification de l'efficacité du système anti-éruption à l'aide d'un test de pression.
- **Étape 7:** Retrait du train de tiges de forage présentement entreposé dans le puits.

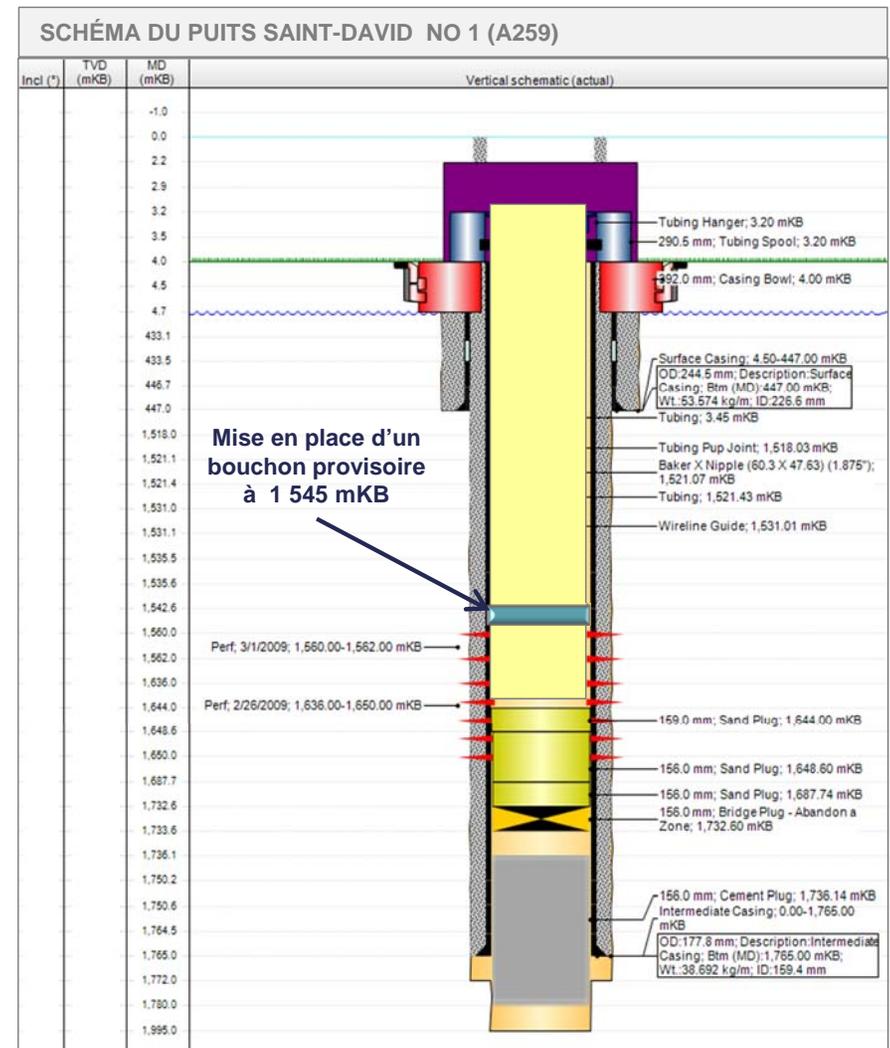
- **Étape 8:** Installation d'un bouchon provisoire à une profondeur de 1 545 mKB (voir la figure ci-contre).

Note : KB = Kelly bushing (table de rotation de la foreuse)

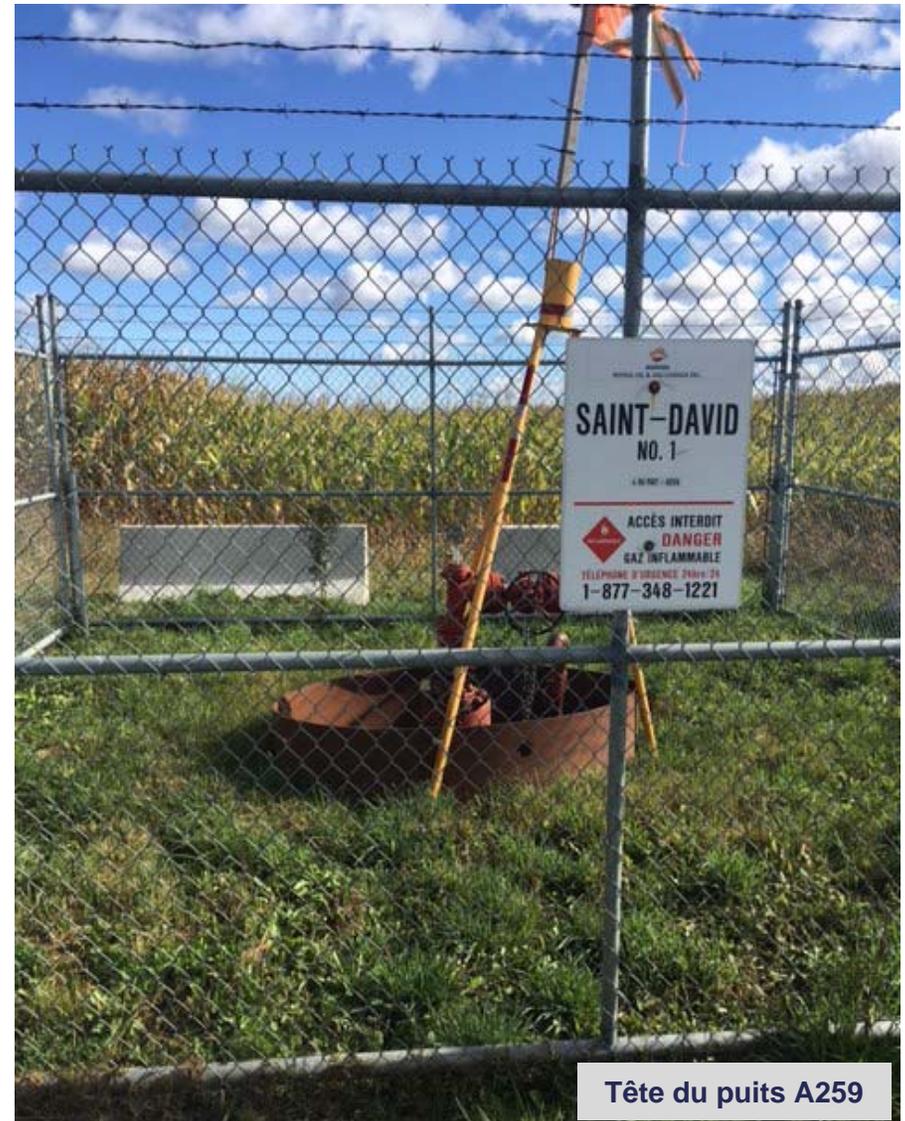
Tête du puits A259

- **Étape 10:** Retrait du système anti-éruption.
- **Étape 11:** Sécurisation du puits :
 - ✓ remise en place des blocs de ciment et du périmètre clôturé;
 - ✓ sécurisation des vannes du puits à l'aide d'une chaîne et de cadenas.
- **Étape 12:** Retrait des matelas de chêne et démobilitation des équipements.
- **Étape 13:** Reprise des inspections hebdomadaires du puits.
