# TRAVAUX AU PUIITS ST-FRANÇOIS-DU-LAC N° 1 (A248)

## Document d'information

Mai 2019

Repsol

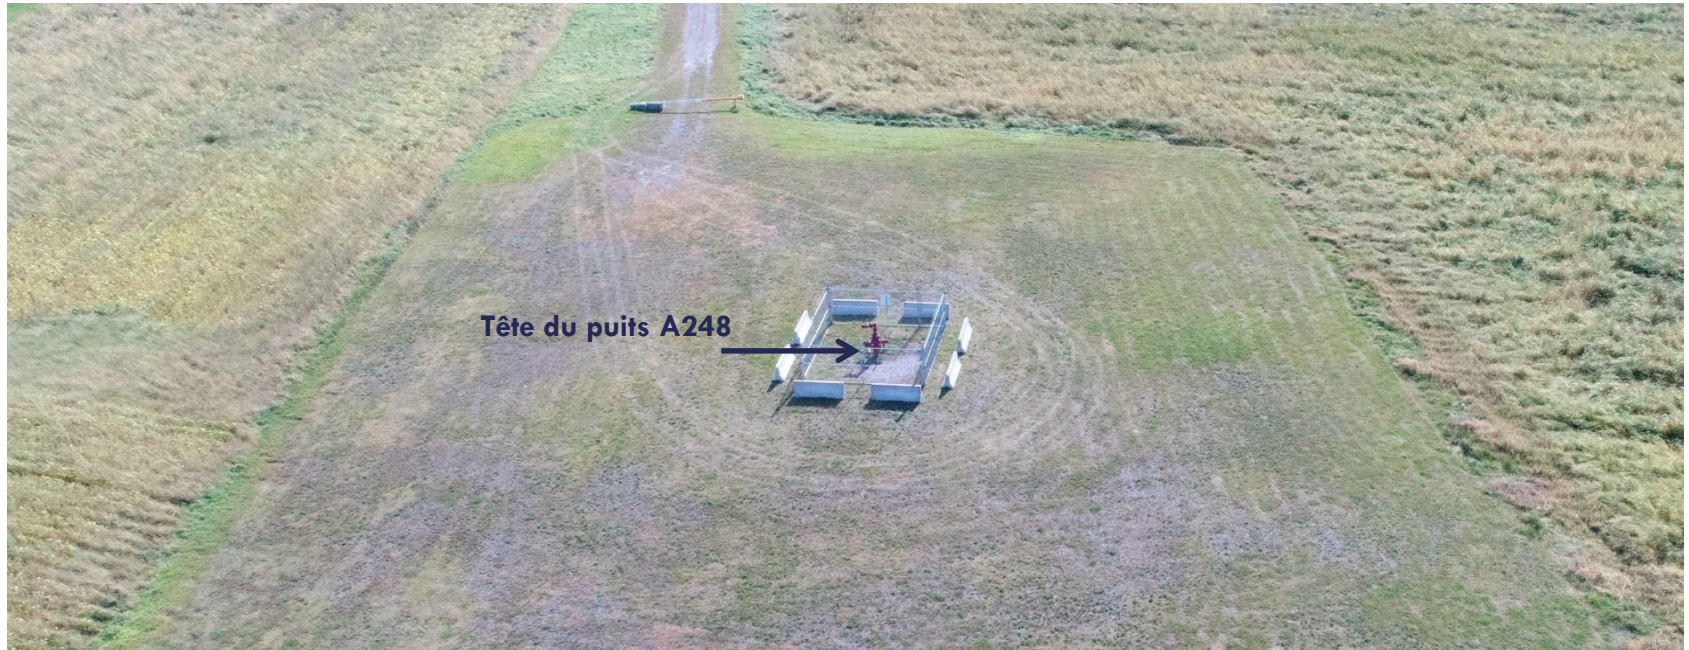
- Dans le cadre de notre programme d'inspection de puits, de la pression a été décelée à la tête du puits A248.
- L'objectif de nos travaux est donc d'éliminer cette pression en installant un bouchon provisoire dans le tubage de production du puits.

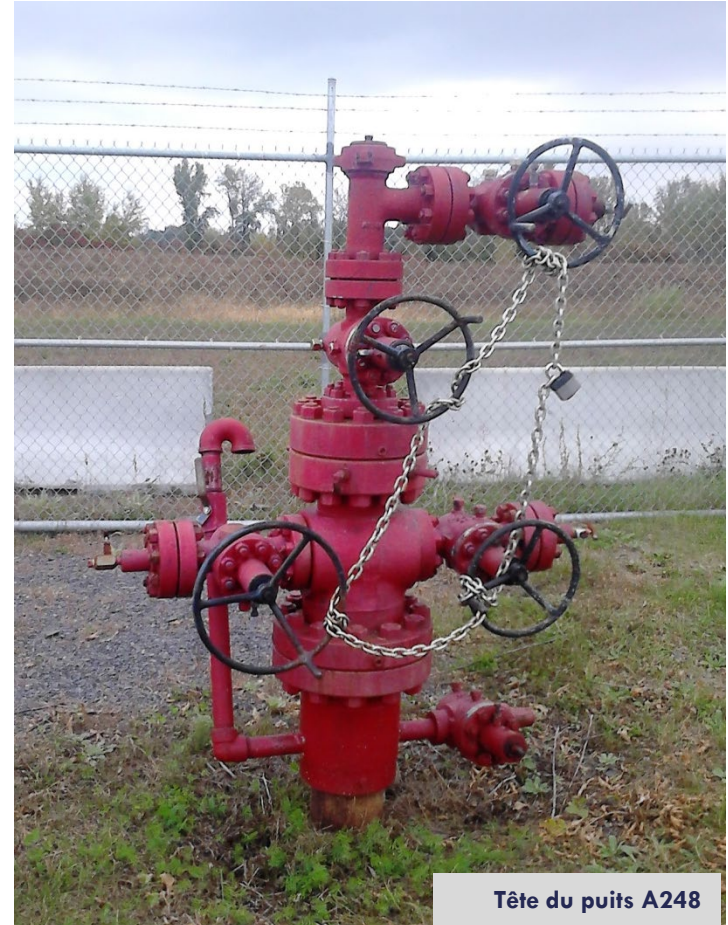
Tête du puits A248

- **Étape 9.** Retrait du système anti-éruption.
- **Étape 10.** Sécurisation du puits :
  - ✓ remise en place des blocs de ciment et du périmètre clôturé;
  - ✓ sécurisation des vannes du puits à l'aide d'une chaîne et de cadenas.
- **Étape 11.** Démobilisation des équipements.
- **Étape 12.** Reprise des inspections hebdomadaires du puits.
